## Ale 840 Vitraains

Una conversione semplice e complessa allo stesso tempo

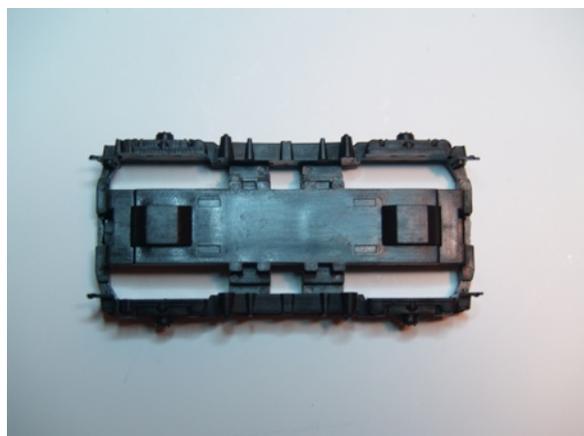
Sono presenti i segni per gli alloggiamenti delle linguette del pattino e sul lato interno vi sono già ricavati gli spazi per piegare le alette senza interferire con la trasmissione.

Applicare il pattino è semplicissimo, il coperchio dei carrelli si smonta senza difficoltà essendo montato semplicemente ad incastro.

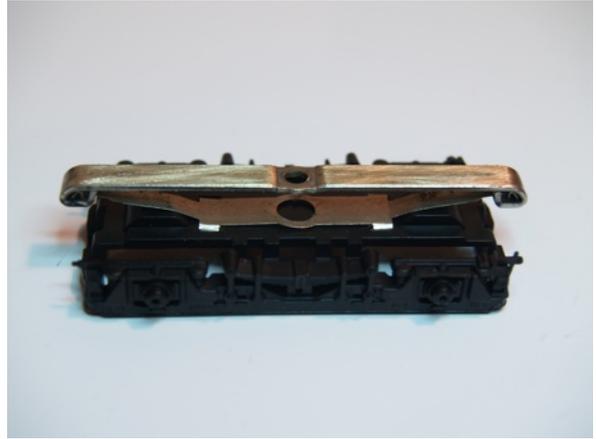
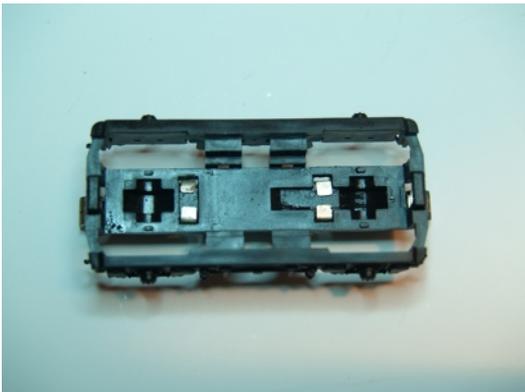
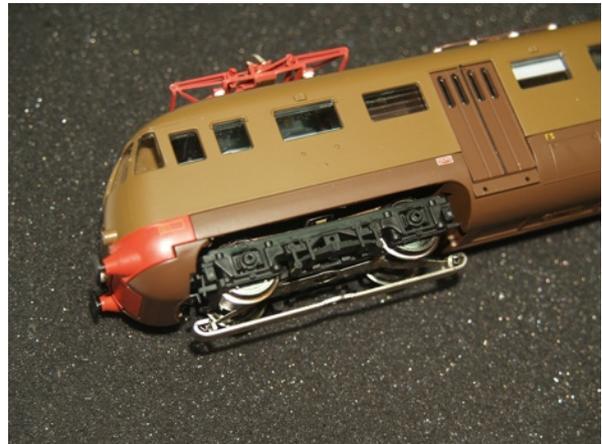
Fino qua pochi minuti di lavoro senza problemi che iniziano una volta aperta la locomotiva. La macchina ha già di serie montata l'illuminazione interna, però viene comandata da un decoder che preleva l'alimentazione direttamente dalla scheda principale. Ovviamente il decoder non riconosce il sistema Marklin, quindi per il funzionamento delle luci interne ho dovuto modificare il circuito della scheda principale interrompendo i collegamenti dell'alimentazione diretti alle ruote e collegandoli invece all'uscita aux della presa NEM per il decoder.

Ripieghiamo le lamelle negli appositi spazi ed il carrello è pronto per essere rimontato.

Per alimentare la rimorchiata ho portato un filo dal pattino alla terminazione libera di un ponticello usato per accendere o no le luci tra motrice e rimorchiata.

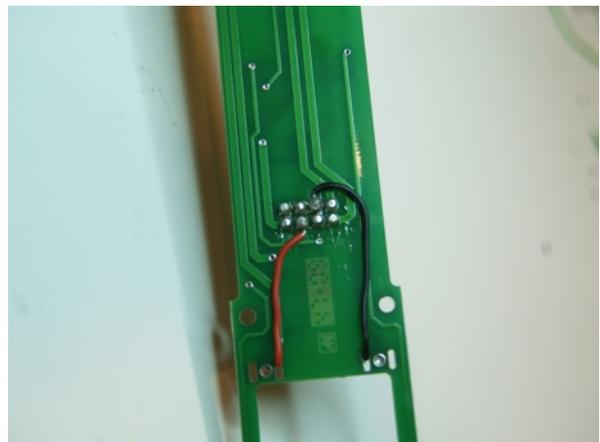
Tutto da rifare; provata la macchina è emerso subito che il raggio 1 non è assolutamente percorribile, per il resto tutto bene a parte il passaggio su scambi in curva provenendo dal lato curvo in avanti. Per ovviare all'inconveniente ho spostato il pattino dal carrello

anteriore a quello posteriore ed il problema si è risolto. Ho anche dato più libertà possibile di rotazione ai carrelli asportando con un cutter un poco di materiale nei punti di finecorsa. Al momento di richiudere le vetture è risultato che di spazio per il decoder e per i fili aggiunti per il pattino, alimentazione delle luci e rimorchiata non ce ne. Smontata nuovamente la scheda e passati tutti i cavi al di sotto facendo attenzione al motore, volani e cardani, il decoder montato al posto di due sedili. Altro inconveniente le luci della rimorchiata si accendevano alla rovescia ed effettivamente le schede delle due unità sono identiche così mi ritrovavo con le luci tutte bianche o tutte rosse. Ho girato la scheda ma a quel punto avevo già tolto due sedili per fare spazio al decoder e così ho dovuto girare anche tutti gli interni ed ora le file dei sedili alle estremità non coincidono più con i finestrini, basta non farci caso ma meglio era fare attenzione prima. Così finalmente dopo qualche incertezza locomotiva e rimorchiata si sono chiuse; durante queste operazioni non ho contato le volte che i respingenti molleggiati sono volati per il banco. Sinceramente consiglio di gettare le molle ed incollarli anche perché possono liberamente ruotare sul loro asse ed incastrarsi con il gancio causando deragliamenti inaspettati. Finalmente dovrebbe andare tutto bene ....., ancora un problema il cavo che collega le due unità è troppo rigido e nelle curve fa sbandare in modo preoccupante la rimorchiata. Dovrò quindi riaprirla per appesantirla, ma aspetterò qualche giorno. Non vorrei che mi si rompesse tra le mani visto che la costruzione non è propriamente robusta.
